レーザーによる防水塗膜剥離の効率化とプロセス説明

研究概要

kW級n秒レーザーによる防水塗膜剥離の加工条件最適化による効率化を実施した。その結果、

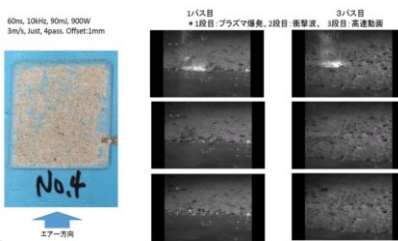
エポキシ系塗膜

エポキシ系塗膜: プラズマ爆発およびその衝撃波による剥離

・エポキシ系塗膜は、開発目標(実用化レベル)の2.5 m²/hを上回る**2.7 m²/hの剥離能力達成**

⇒ エポキシ系塗膜: プラズマ爆発およびその衝撃波による剥離で、実用化レベルの2.7 m²/hを達成

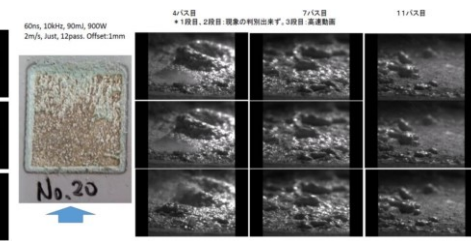
ウレタン系塗膜

ウレタン系塗膜: 塗膜のゲル化およびエアブローによるゲルの排出

・ウレタン系塗膜は、開発目標の1/3の**0.88 m²/hの剥離条件でも完全剥離できず**

ウレタン系塗膜: ゲル化およびエアブローによる排出で、0.88 m²/hの加工条件で完全剥離できず
