IBSD- β -FeSi₂薄膜の微細組織に及ぼすスパッタエッチング処理の効果
Sputter etching effect of the substrate on the microstructure of β -FeSi₂ thin film
prepared by ion beam sputter deposition method

Masato SASASE

Beta iron disilicide (β -FeSi₂) is one of the candidate materials for a compound semiconductor, which is promising for optoelectronic devices. β -FeSi₂ film has been obtained by ion beam sputter deposition (IBSD) on Si(100) substrates that are pre-treated by sputter etching by Ne⁺. In the present study, the sputter etching effect on the substrate was investigated through the cross-sectional observation of transmission electron microscopy (TEM) in order to find the conditions for fabricating uniform β -FeSi₂ films which have high orientation and form a smooth interface with the substrate. Nanostructural changes of the deposited film and the interface were observed as a function of sputter Ne⁺ energy. It was found from the observed crystal structure of the films and interface that the effect of the surface pre-treatment significantly changes with the ion energy. By 1 keV irradiation at the fluence of 3×10^{16} ions/cm², β -FeSi₂ film was epitaxially grown on Si(100) substrate with an atomically smoot

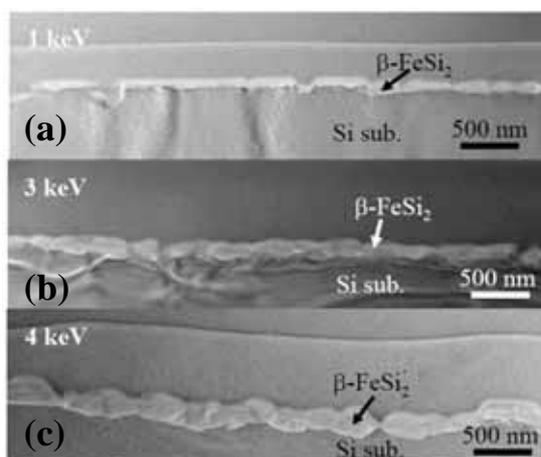
図-1 Cross sectional TEM images of the film formed by IBSD method at 973 K. Substrate surface was irradiated by Ne^+ with energy of (a) 1 keV, (b) 3 keV and (c) 4 keV.

入射エネルギーを 1, 3, 4 keV と変化させて成膜した $\beta\text{-FeSi}_2$ 薄膜の低倍での断面 TEM 写真を図-1 に示す。入射エネルギー 1 keV で前処理した後成膜した $\beta\text{-FeSi}_2$ 薄膜は、非常に平坦で均一な薄膜となっており、界面が非常に急峻であることが明らかとなった。一方、照射エネルギーを増加させると欠陥生成量が大きくなることから、表面平坦性が急激に悪くなる。そして、多数の結晶粒が島状になって存在し、平坦な連続膜は得られなかった。スパッタ処理を行わない場合は、必ずしも高配向膜とはならないことから、この結果は微細構造に与えるスパッタ処理の最適条件が存在することを示唆している。

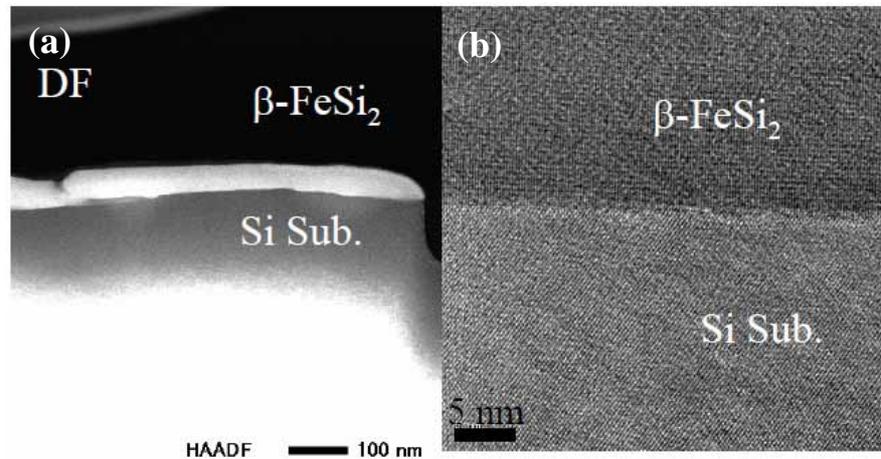
図-2 (a) Dark field image of the film by cross sectional TEM observation. The substrate surface was irradiated with a 1 keV, Ne^+ beam (3×10^{16} ions/cm²). (b) High resolution image.

さらに膜内の様子及び界面付近を詳細に観察するために、暗視野像及び界面の高分解能像観察を行った。1 keV で処理した後、IBSD 法により成膜したシリサイドについて、膜内の欠陥分布及び界面の微細構造を観察した結果を図-2(a), (b)に示す。ここでは欠陥がより明瞭に確認できる暗視野像についても観察することで膜内及び Si 基板内の異物・欠陥の確認を行った。図-2(a)に示した暗視野像から膜内及びシリコン基板内に欠陥の存在は確認されなかった。また、図-2(b)に示す高分解能像から、基板である Si と $\beta\text{-FeSi}_2$ 薄膜との界面が非常に急峻であり、基板に対して平行に並んだ格子像が観測された。併せて基板と薄膜とのエピタキシャル関係を示す回折像も得られている。

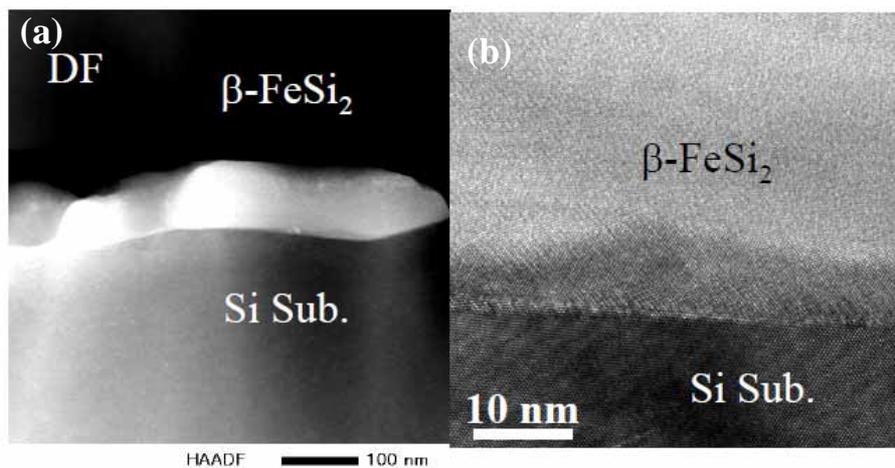
図-3 (a) Dark field image of the film by cross sectional TEM observation. The substrate surface was irradiated with a 4 keV, Ne^+ beam (3×10^{16} ions/cm²). (b) High resolution image.

次に照射エネルギーを増加させて界面付近の微細構造を詳細に観察した。3 keV で処理した後のシリサイド膜について、膜内の欠陥分布及び界面の微細構造を観察した結果を図-3(a), (b)に示す。その結果、Si 基板と $\beta\text{-FeSi}_2$ 薄膜の界面が波を打ったような構造となり、激しい凹凸が確認された。この形状は表面スパッタ処理の影響によるものと考えられる。このような層は、生成したシリサイドの様々な方向への結晶成長に繋がっていると考

えられ、このため得られたシリサイドは全体的に連続膜にはならず、300 nm 程度の粒状結晶が多く生成したものとされる。また、図-3(a)の暗視野像から膜内及びシリコン基板内に多くの点欠陥が観察された。特に表面からおよそ 30 nm 付近に多数の欠陥、あるいは異物が存在することを示す結果が得られた。

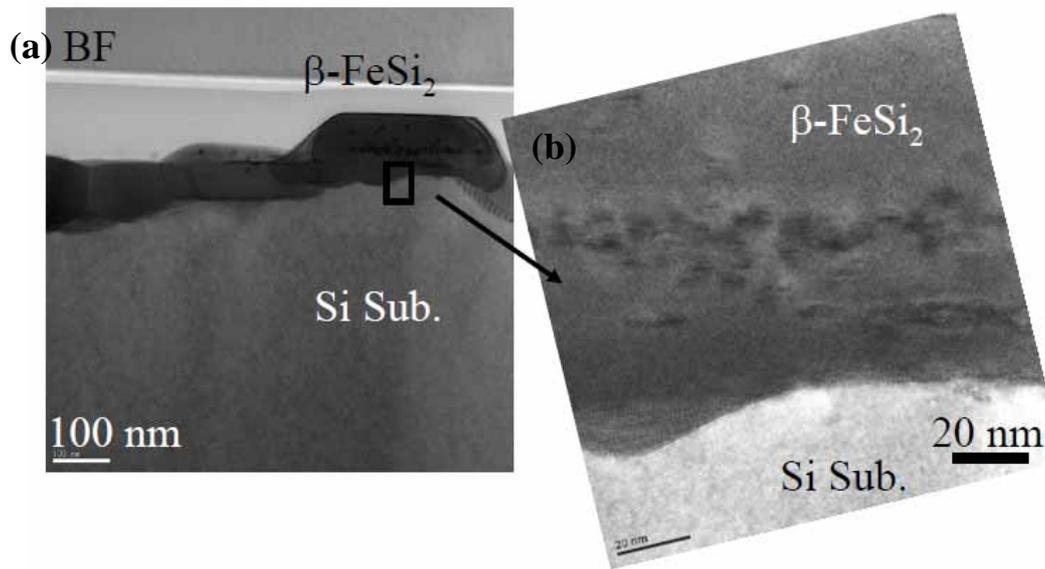
図-4 (a) Bright field image of the film by XTEM observation. The substrate surface was irradiated with a 4 keV, Ne⁺ beam (3×10^{16} ions/cm²). (b) High resolution image.

一方シリサイド膜内において、規則性があり、界面と平行にならんだパターンがしばしば観察された。その一例を示す TEM 観察結果を図-4 に示す。図-4 に 4 keV でスパッタ処理した後、成膜したシリサイド膜内に存在する欠陥構造の高分解能写真を示す。図-4(a)の明視野像にもかすかなコントラストの違いが見られる。更に高分解能像観察の結果(図-4(b))から、点欠陥の集合した大きさ 20 nm のクラスター状の欠陥が認められ、欠陥の周りは格子歪みを伴っているのが分かる。この欠陥の発生原因について、鉄シリサイド / 基板界面の格子不整合がもたらす格子歪みによるものと、成膜前のスパッタ処理により導入された欠陥が膜内に残り、熱処理により凝集したものと考えられる。前者であれば、界面に対し垂直方向に多くの転位が観察されるはずであるが、図-4(a)に示す明視野像からはその存在は確認できなかった。これらの欠陥については、すべての前処理条件において膜内に一定の欠陥が観察され、多くの場合それらが界面に平行に規則正しく配列を示していることを確認した。さらに照射エネルギーを増加すると欠陥サイズは増加し、更に欠陥の観測される界面からの距離は減少す

る。これらの傾向は、基板の表面処理により生成した欠陥が相互拡散過程を経て、成膜後の膜内に拡散したことを示唆するものと考えられる。
